岡山大学自然生命科学研究支援センター
動物資源部門鹿田施設
Newsletter

2020
Mar. 22

ラット飼育ラックを整備しました

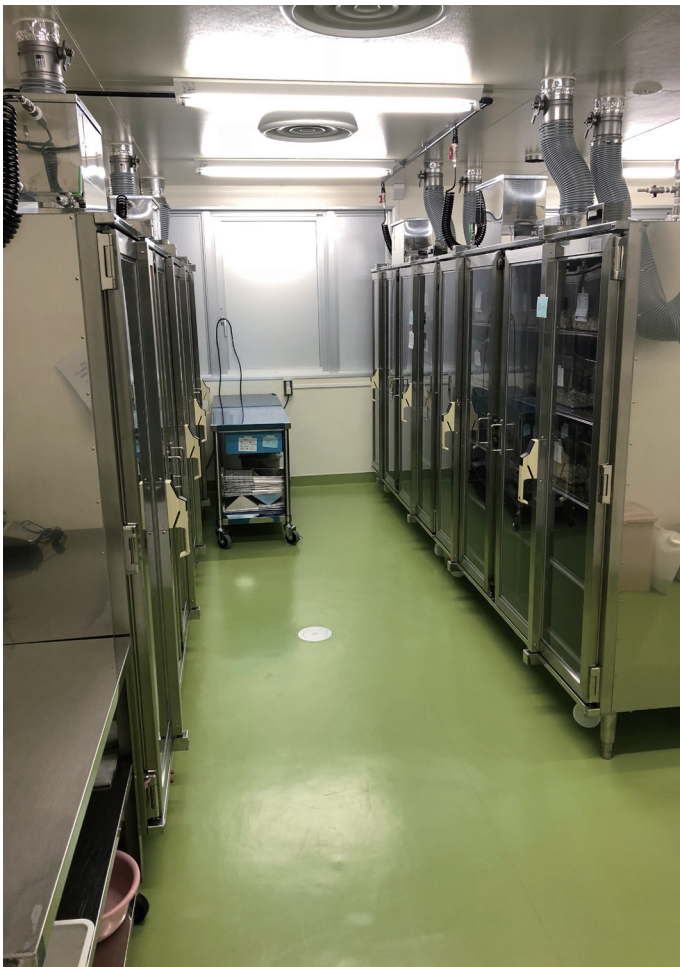
<今回整備されたラット飼育ラック>

動物資源部門鹿田施設では令和2年3月、3階ラット飼育室へ精研製 Ap 型アニコン飼育ラック（陽圧型飼育ラック）を4台導入し、稼動開始いたしました。本飼育装置の導入により、収容数は100ケージ分（ラット200頭分）増強され、増え続ける飼育スペース需要に当面お応えできる環境を構築いたしました。今回整備した装置には、これまでの運用経験を踏まえ、昨年導入したマウス飼育ラックと同様にメンテナンス性を向上させる当部門独自の改良をメーカーに提案し、採用されました。

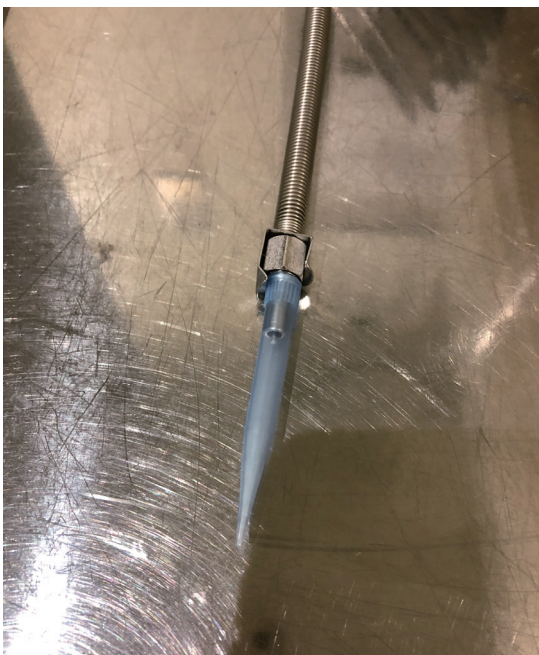
また、実験に使用するため飼育ケージをラックから出したり、ケージを処分したりして使わなくなったノズルの取り扱いにも注意が必要です。何気なく置いてしまうと、ラックにノズル先端が触れた状態になって水が出続けてしまうことがあり、飼育室に入った人が濡れた床面に滑って転倒負傷してしまう恐れがあります。

部門では使わないノズルにキャップをして頂き、このような事故を防ぐことにいたしました。順次飼育室の作業台に滅菌済のキャップ（ブルーチップ）を置いていきますのでご協力をお願いいたします。
